SO 201 - Přístupové schodiště k novému přechodu  
PŘEHLEDNÝ VÝKRES - PŮDORYS, ŘEZY

SO 201 Přístupové schodiště k novému přechodu

| REVIZE | DATUM | PŘEDMĚT REVIZE | REVIZI PROVEDL |
|---|---|---|---|
| Adresa: | I/3 Miličín průtah, oprava komunikace<br>Část 2 - Chodníky a zpevněné plochy | | Objednatel:<br>Ředitelství silnic a dálnic ČR<br>Na Pankrázi 546/56<br>140 00 Praha 4<br>Kraj: Středočeský<br>Obec: Miličín |
| Číslo PD / Příloha: | D.3. Přístupové schodiště k novému přechodu<br>PŘEHLEDNÝ VÝKRES - PŮDORYS, ŘEZY | | Zakázka:<br>69820.1<br>Datum:<br>31.03.2021<br>Měřítko:<br>1:100, 1:50<br>Formát:<br>8 x A4<br>Stupeň:<br>Část:<br>D.3.<br>Příloha:<br>02<br>Revize:<br>00 |

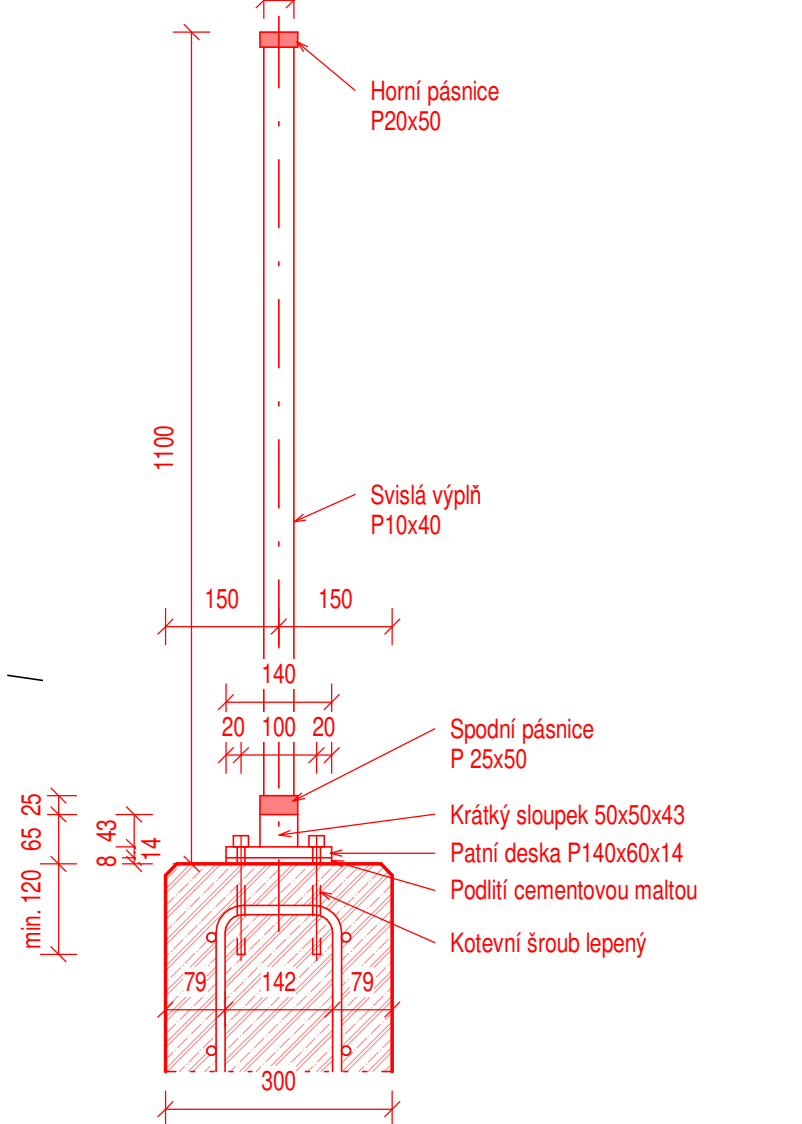
Detail kotvení zábradlí  
M 1 : 10
